UM ITEM ESSENCIAL

Imprescindíveis no combate às chamas, mangueiras deram salto evolutivo a partir de normas específicas de fabricação

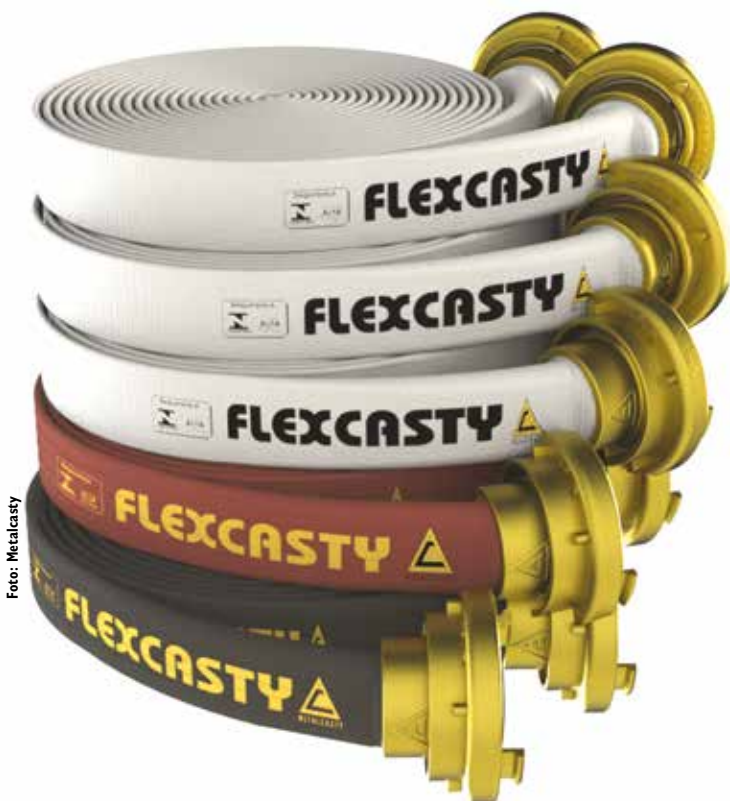
O revestimento externo deve conter uma camada têxtil em poliéster

Henrique explica que as mangueiras devem possuir revestimento interno do tubo de borracha. Já o revestimento externo deve conter uma camada têxtil em fibra de poliéster. “Outras mangueiras que oferecem maior resistência à abrasão, altas

temperaturas e derrame de produtos químicos podem ter uma camada externa de PVC ou borracha sintética”, explica. Segundo Zuanazzi, o material para revestimento externo da mangueira conta com um reforço têxtil de fios sintéticos. “Externamente, o urdume deve ser entrelaçado com a trama. Para as mangueiras tipos 4 e 5, o revestimento externo possui semelhança ao tubo interno”, explica.

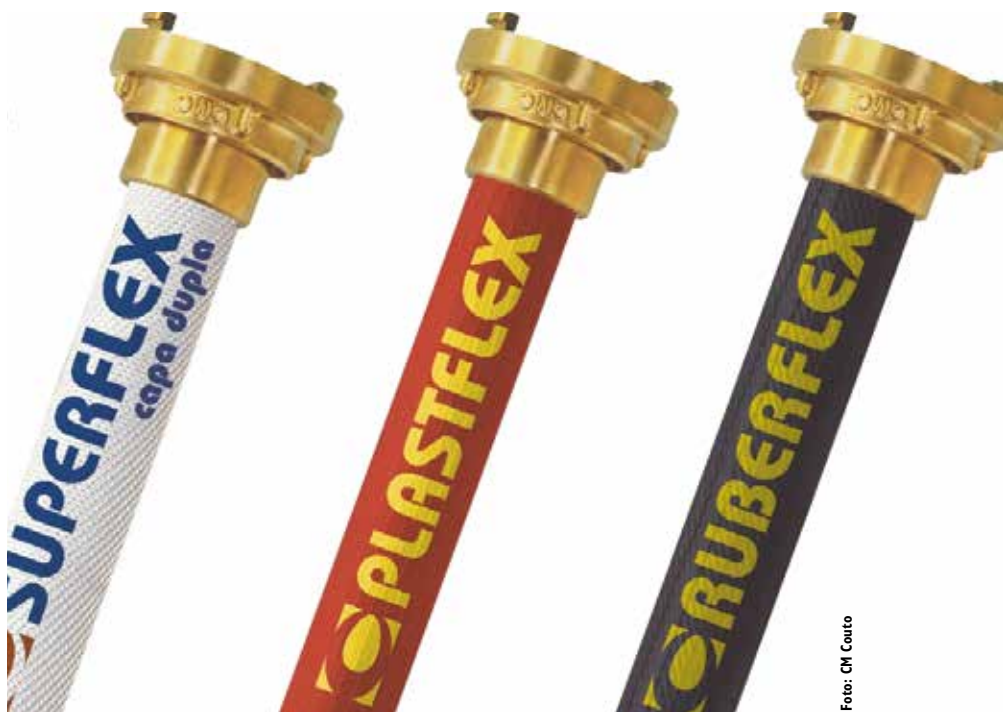
Desafio para o setor: há um vasto número de mangueiras que não atendem aos requisitos da norma NBR 11861
